Götene Västerby

PM Geoteknik

Datum: 2022-12-02	Rev A:	Uppdragsnummer: 2020045
Upprättad av: Johan Freudendahl, Johannes Wanselius

UPPDRAGSNAMN: Götene Västerby
Geoteknisk Undersökning

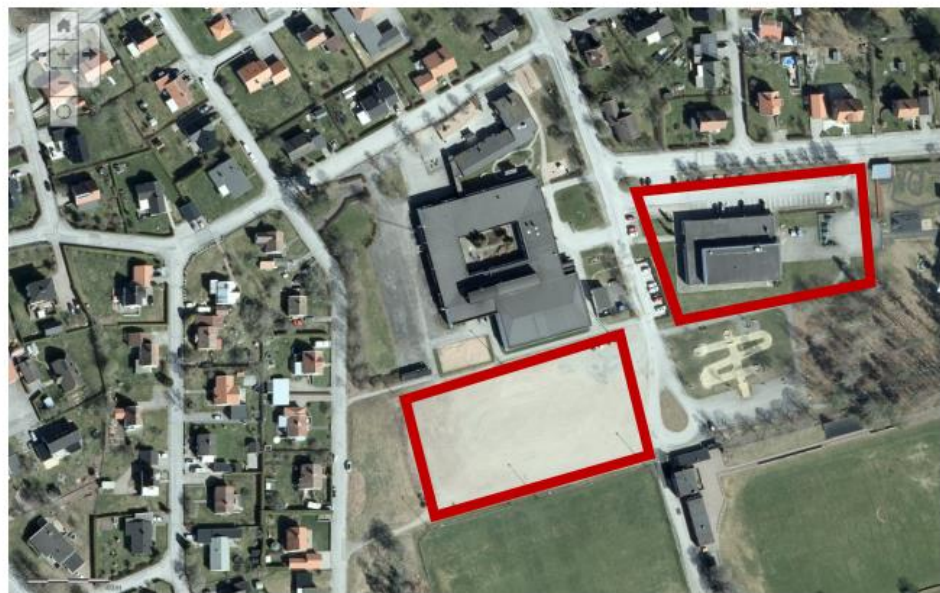
Figur 2. Föreslagna platser för planerad förskola och badhus. Befintlig badhus i högra rektangeln som avses rivas.

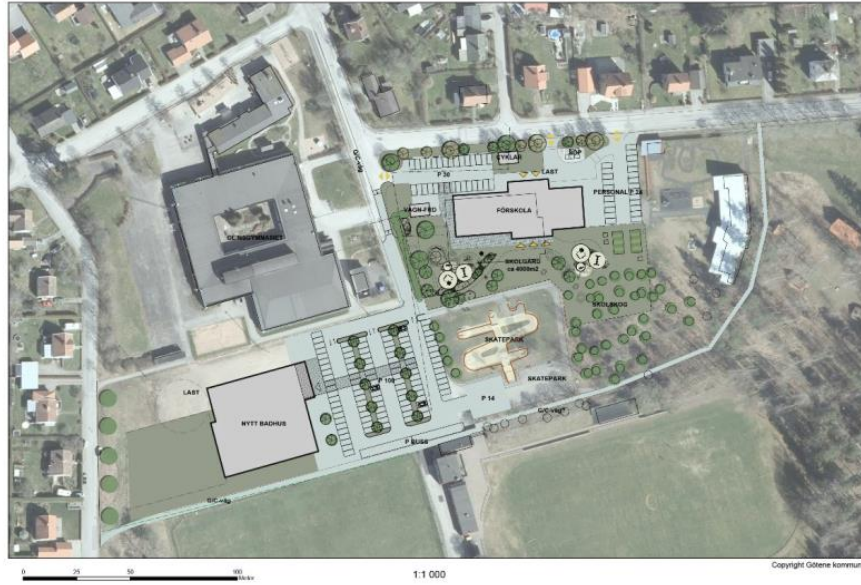
Figur 3. Alternativ badhus på grusplan

Två alternativ för planerade byggnaders lägen framgår i Figur 3 och 4. Även en principskiss för en typförskola har tillhandahållits, se Figur 5, samt en förstudie för badhuset.

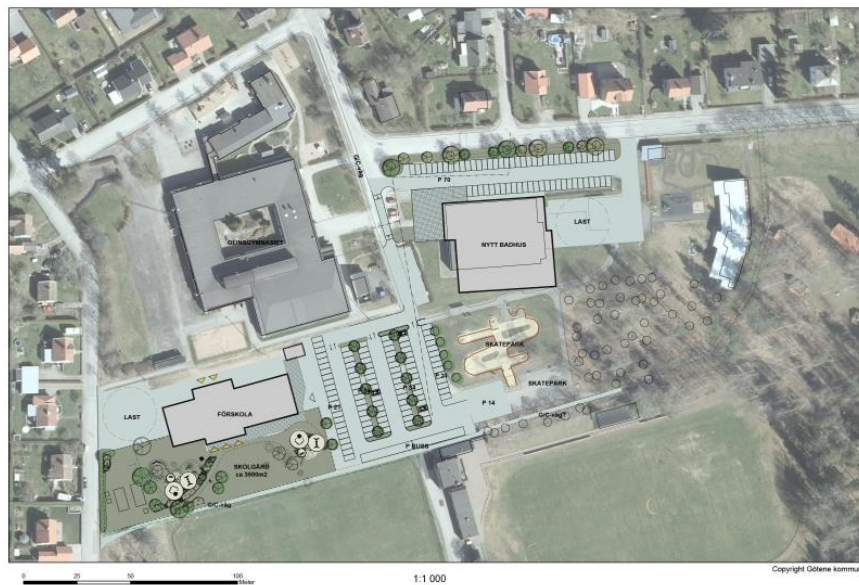
Figur 4. Alternativ förskola på grusplan

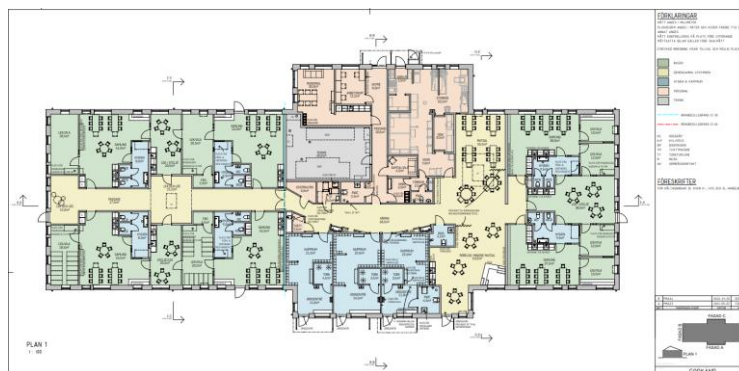
Figur 5. Urklipp för tillhandahållet koncept över typförskola
